テレビカメラ調査

横断管・送水管等に異常はありませんか？

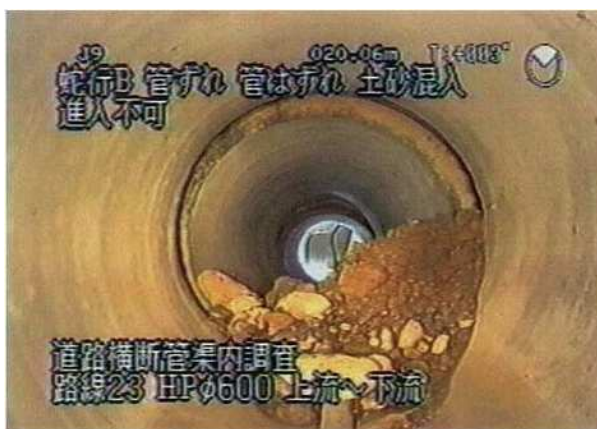
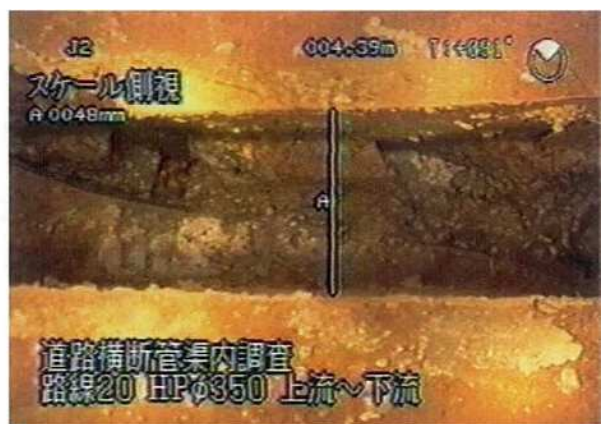
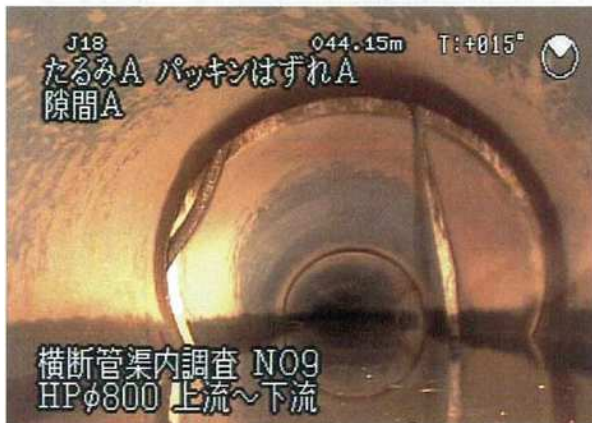
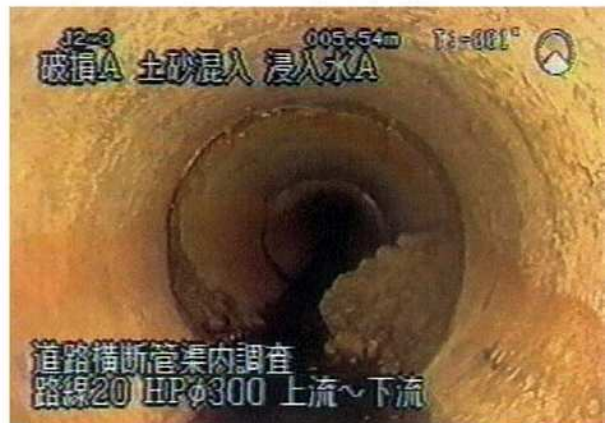
永年の経年変化や車輛荷重による衝撃、地盤沈下
又、地震災害や水害等により、排水管は継手ずれ、
パッキンはずれ、クラック等変状が生じています。

継手・ずれ
許容拔出し長 ～20mm
最大拔出し長 ～40mm

●H16,10,23 中越地震後に実施した排水管の点検・TVカメラ調査
では、継手部の許容拔出し長を超えた箇所が約30%確認された。
又、最大拔出し長以上の継手部も18%確認され、道路陥没等も
懸念される。
