# 吹付のり面の老朽化診断調査

## 吹付のり面老朽化診断フロー

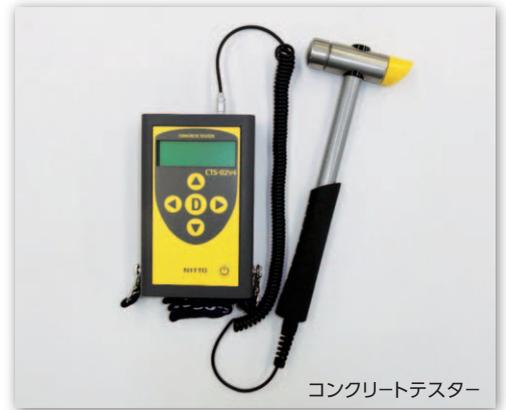
当診断調査では、これらの手法に加え、**のり面上で使用が可能なコンクリートテスター調査を採用しています。**この調査を加えたことにより、吹付面の強度を定量的なデータとして取得できるとともに、熱赤外線探査を適用できない範囲を補足することも可能です。

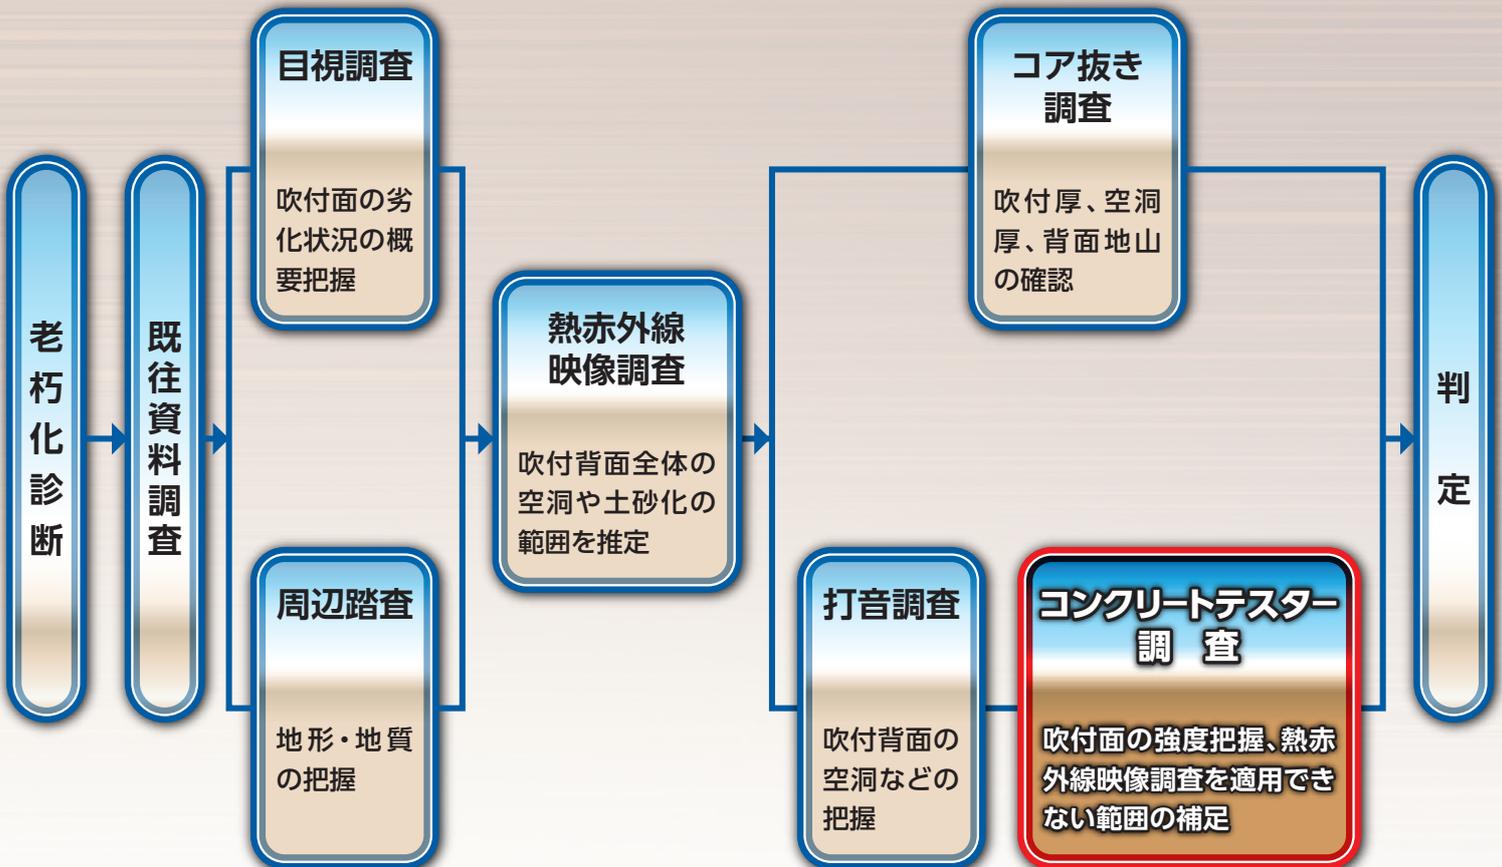
吹付のり面の老朽化診断調査は、以下のフローで実施します。

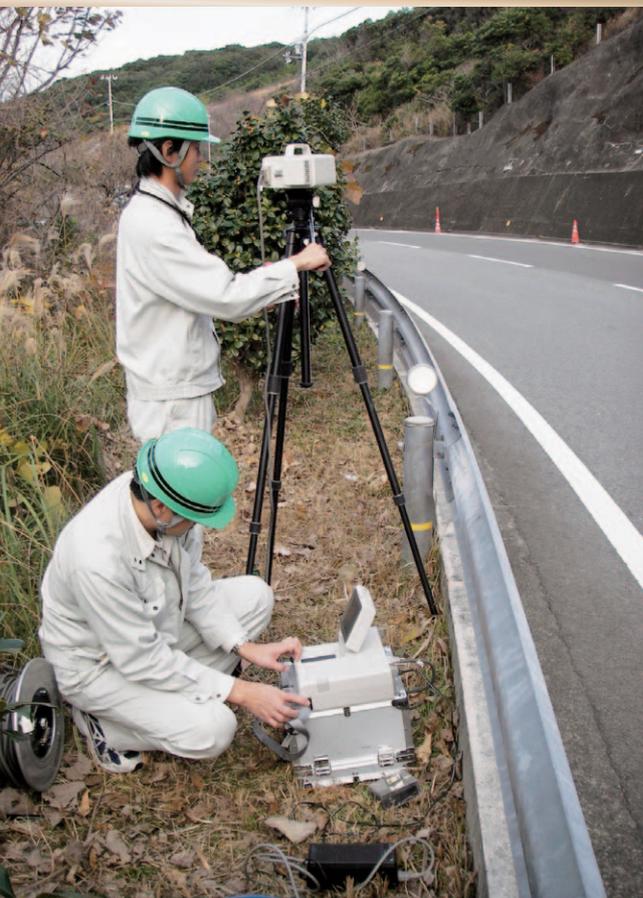
探査状況

熱赤外線映像調査では、温度変化の大きい部位がのり面の右側に多く、のり面の上部から下部にかけて幅広く連続して分布していることがわかります。コア抜き調査の結果、温度変化の大きい部位では吹付背面に空洞が存在し、温度変化の小さい部位では吹付背面と地山が密着していることを確認できました。

また、のり面の下部で行ったコンクリートテスター調査では熱赤外線映像調査の結果とよく整合しており、温度変化の大きい部位(空洞箇所)では圧縮強度が小さく、温度変化の小さい部位(密着箇所)では大きな圧縮強度となっていることがわかりました。

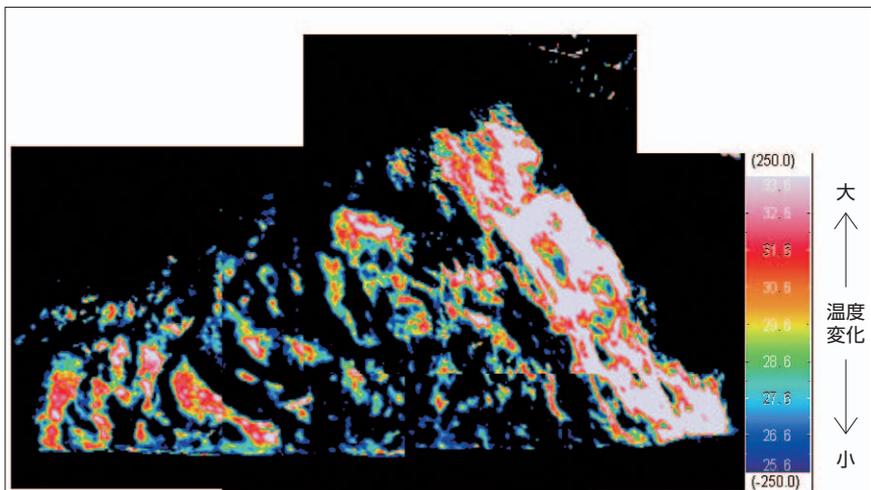
熱画像解析結果(温度差画像)

### 吹付法面の地山性状と表面温度の一般的なパターン

吹付背後の性状	深夜・早朝	日中	2時刻の温度変化
空洞部	低温	特に高温	温度変化が特に大きい
土砂部	低温	高温	温度変化が大きい
湿潤部	※低温	特に低温	温度変化が特に小さい
健全部	高温	やや低温	温度変化が小さい

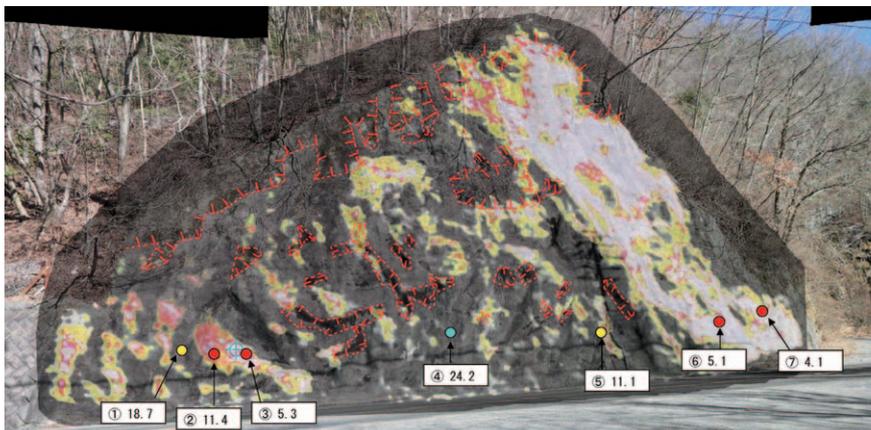
温度差画像とコンクリートテスターとの対比

### コンクリートテスター調査結果(数値区分)

■ STR値(大)	..... 健全
■ STR値(中)	..... 比較的健全
■ STR値(小)	..... 何らかの異常

STR値: 打撃ごとの強度指標値
