コンクリート床板の鉄筋調査

橋梁PCケーブル調査

地中レーダ(SIR-3000型)の特長および従来機との比較

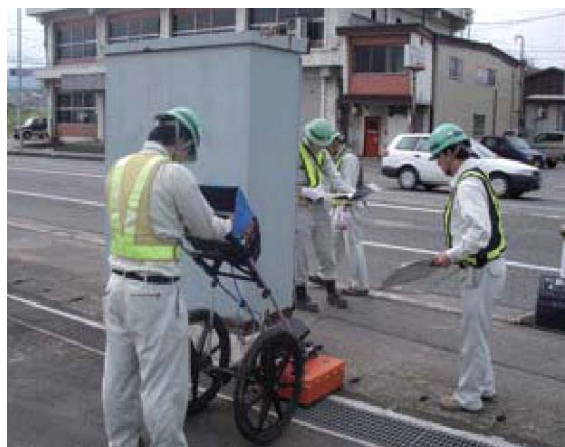
国道での埋設物探査状況

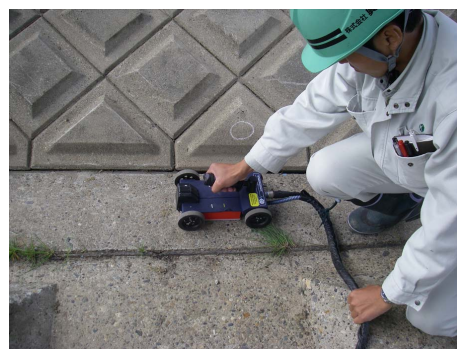
堤防での空洞物探査状況

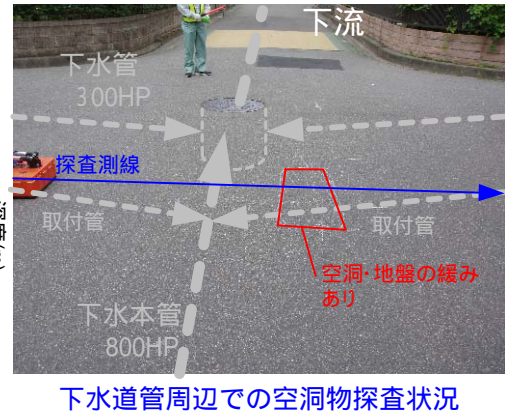
下水道管の周辺において、道路陥没の原因となる空洞が発生していないか調査しました。レーダ探査結果と既往資料（下水道管路図や補修履歴状況など）から空洞の有無を総合的に判断します。
